Gotischer Chor St. Michael im Backnanger Stadtturm

Architektur und Baugeschichte des Gotischen Chors

Zur Restaurierung des Gotischen Chors

Kurze Bemerkungen zur Sanierung des Gotischen Chores und des Turmschulhauses mit der Fluchttreppe.

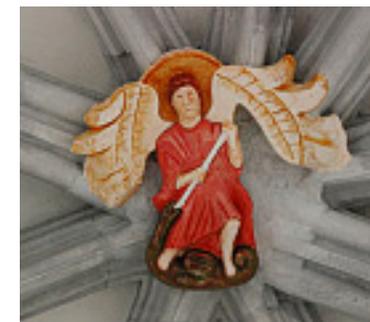
Schlussstein des Gotischen Chors: Flachrelief des hl. Michael über dem Drachen

Mai 2004 – Farbige Neufassung des Schlusssteins mit dem hl. Michael durch den Backnanger Maler Georg Staab.

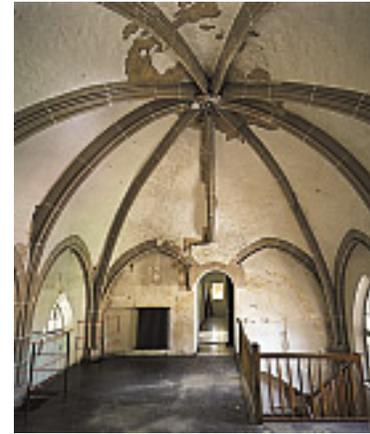
Zustand mit eingebautem Treppenhaus vor der Restaurierung.

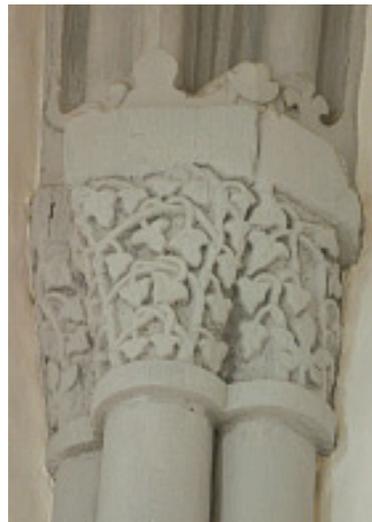
Das Efeukapitell (K 2b)

In der Nordwestecke ist der dreiteilige Kapitellkörper mit dem immergrünen Unsterblichkeits- und Hoffnungssymbol der Efeupflanze dicht überzogen (K 2b).

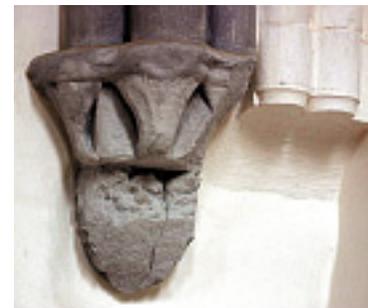
Reste der Löwenkonsole (K 2a)

Der untere Teil der aus zweierlei Steinen gebildeten Konsole zeigt die abgeschlagenen Reste von kreisförmig eingerollten, stilisierten Haarelementen einer Löwenmähne (K 2a). Pendant zum Efeukapitell ist in der Südwestecke eine kelchförmige Kapitellgruppe mit der biblischen Pflanze, der Feige (K 3).

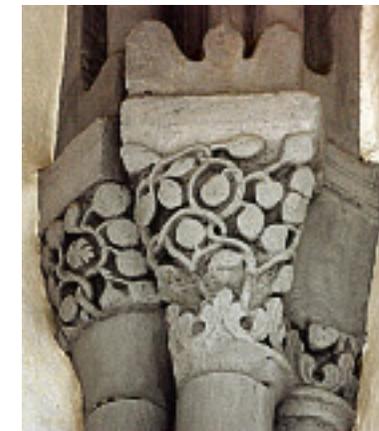
Feigenkapitell (K 3)

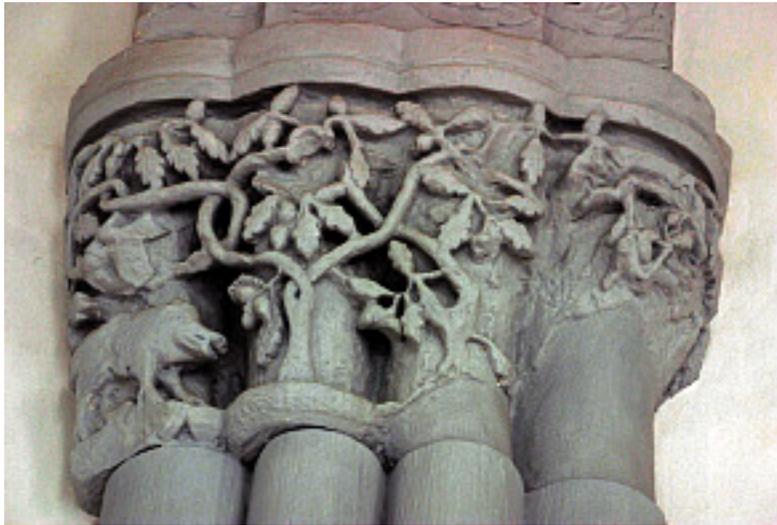
Wildschweinkapitell (K 9)

Das auch überregional als Unikat geltende „Herzstück“ unter den Kapitellen mit dem Wildschwein im Eichenwald (K 9), befindet sich unterhalb der Querrippe und korrespondiert mit dem auf der gegenüberliegenden Seite angebrachten Weinstockkapitell (K 8). Auf dem Rippen-

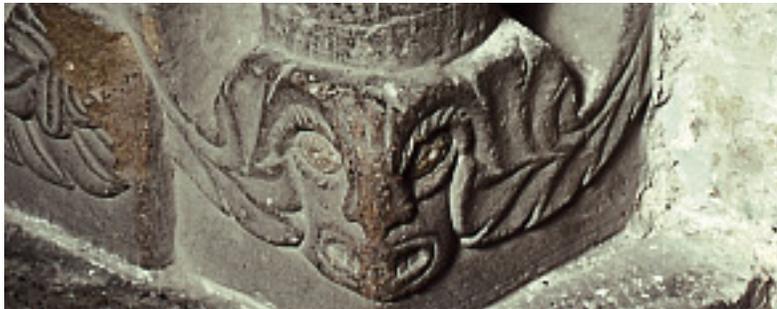
Die Blattmaske über dem Wildschweinkapitell (K 9)

anfänger oberhalb des Wildschweinkapitells ist eine drohend furchterregende Blattmaske mit menschlichem Gesicht, mit überbetonten Augen und Gebiss aus Laubwerk geformt. Die zweizonige Tierjagdszene des Kapitells (K 5) zeigt den Kampf zwischen dem Guten und dem

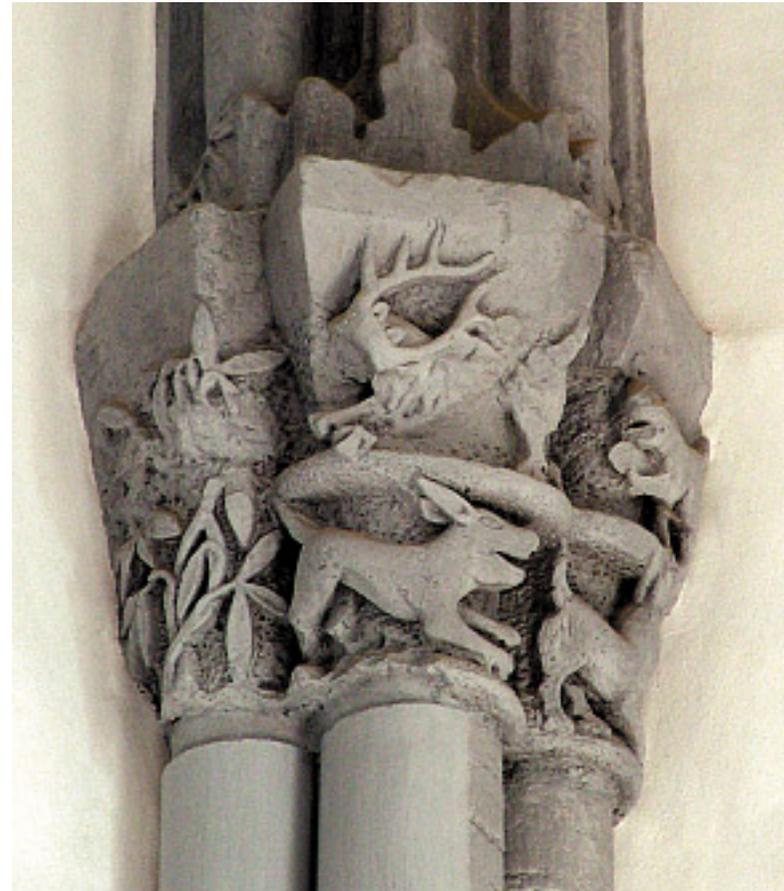
Tierjagdkapitell (K 5)

Bösen. In der Darstellung der paarweise und in entgegengesetzte Richtungen laufenden Tiere verkörpern die Jagenden, ein nicht klar zu identifizierendes Tier und ein Wolf das Böse, die Gejagten,

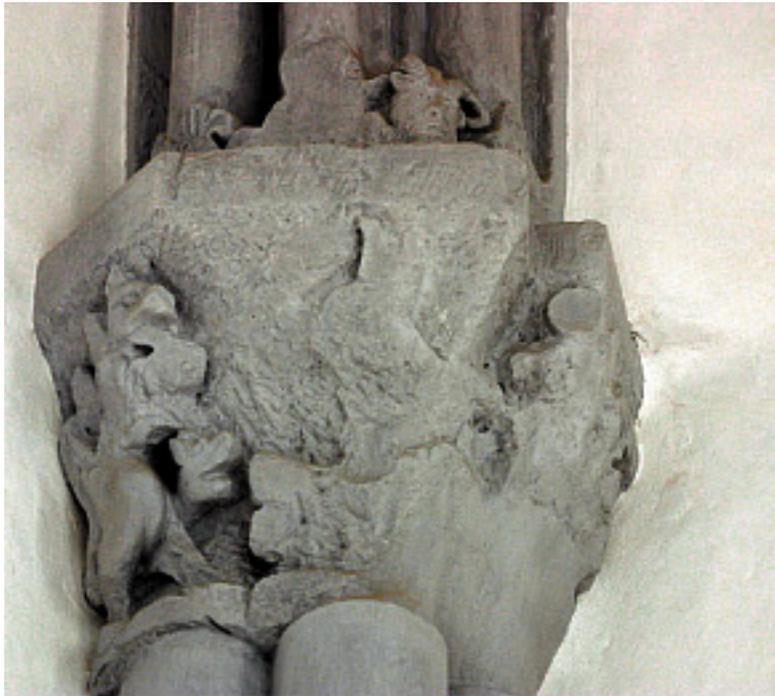
Tierfigurenkapitell mit Teufelskopf (K 4)

Hase und Hirsch das Gute. Auf dem nordöstlichen Kapitell (K 4) ist ein Kuhkopf und auf dem Rippenanfänger neben vegetabilen Elementen ein bemerkenswerter Teufelskopf zu erkennen.

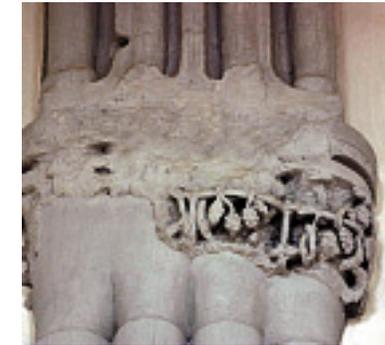
Weinstockkapitell (K 8)

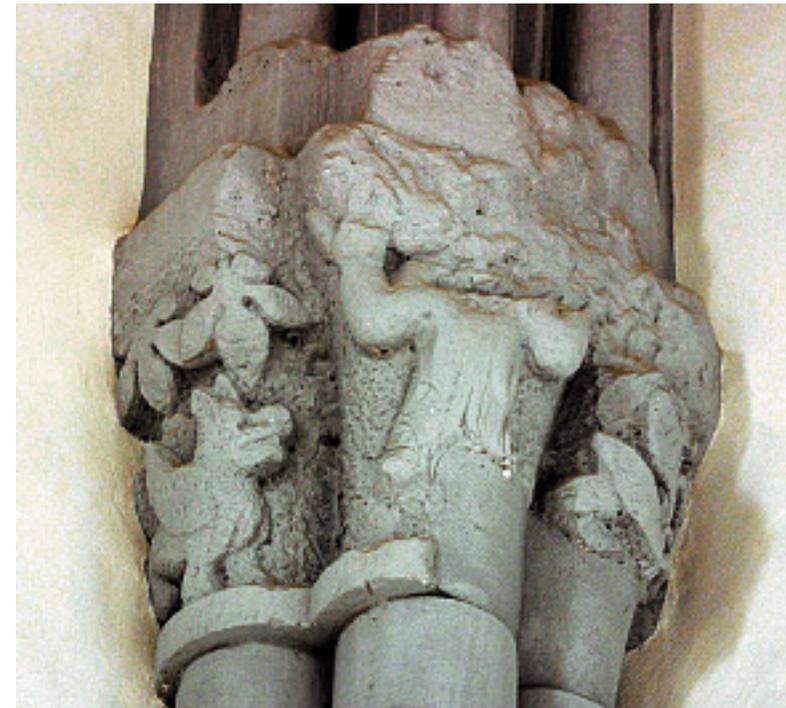
Figurenkapitell (K 6)

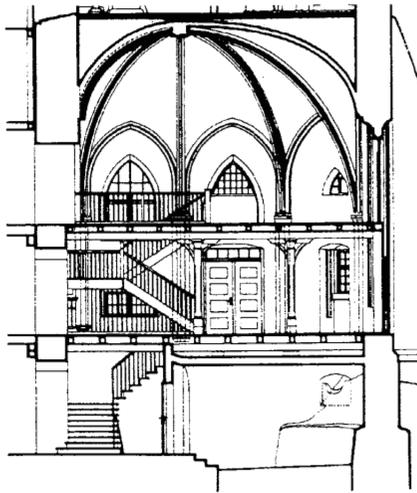
*Schnitt durch den Chor mit Treppenhaus
(Zustand vor der Restaurierung)*

Nach Abbruch des Treppenhauses, der Zwischendecken und des Kellergewölbes im Sommer 2001 war zunächst ein Raum zurückgeblieben, in dem zwar die gotische Struktur mit kuppelartigem neunteiligem Kreuzrippengewölbe, Lanzettfenstern und Dienstbündeln dominierte, der aber aufgrund der vielen Eingriffe durch den Umbau zur Schule im 19. Jahrhundert fragmentarischen und rohbauähnlichen Charakter hatte. So waren bei allen sieben Fenstern mit Ausnahme des Ostfensters die Bogenlaibungen nicht mehr und die Sohlbänke nur zum Teil vorhanden, die Dienstbündel bis in

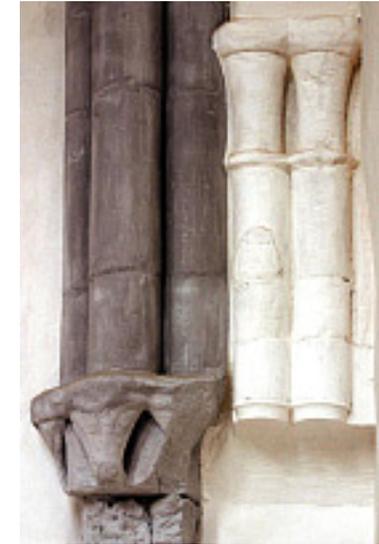
Rippengewölbe mit Schlussstein nach der Restaurierung

Für den Gotischen Chor in Backnang bedeutete dies konsequenterweise, auch den Kapitellfries mit einem reversiblen Kalkanstrich zu versehen, der sehr dünn aufgetragen wurde und somit Konturen und Bearbeitungsspuren nicht beeinträchtigte. Die letztlich getroffene Entscheidung für weiß gefasste Wandflächen und hellgrau abgesetzte Gliede-

rungen (Dienste, Kapitelle, Fenstergewände, Rippen) hatte auch den Nebeneffekt, dass die modernen Metallfenster mit ihren spritzverzinkten, grauen Rahmen harmonischer in den Raum integriert wurden. Im Übrigen wurde die Kalkfarbe für die hellgrau gefassten Gliederungen nach traditioneller Rezeptur mit den historischen Zuschlagstoffen Ocker und Holzkohle als Pigmente hergestellt.

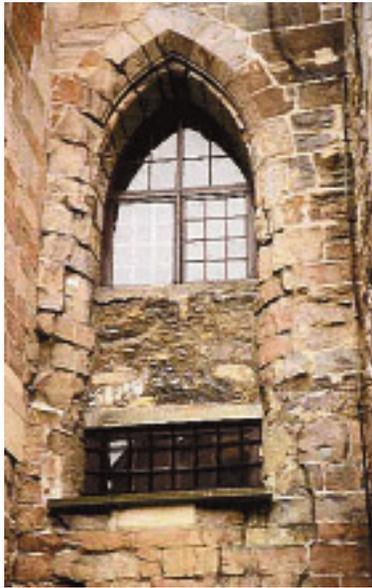
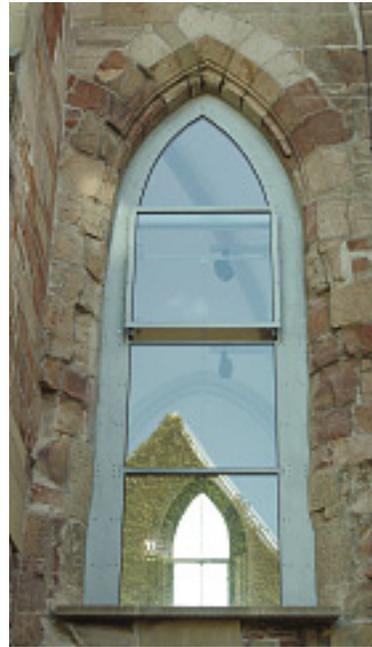
Oben und rechts: Das nordwestliche Fenster vor und nach der Renovierung

Für die Natursteinarbeiten bedeutete dies, dass mangels eindeutiger Befunde die Anläufe der Dienstbündel im Sockelbereich, das im 13. Jahrhundert oder später eingefügte Maßwerk sowie die Bogenlaibungen der Fenster nicht nachgebildet wurden. Mit Werksteinen und Vierungen wurde dort ergänzt, wo die Baubefunde eindeutig waren, so im oberen Bereich der Dienstbündel, den senkrechten Abschnitten der mehrfach profilierten Fensterlaibungen und bei den steil abgeschrägten Fenstersohlbänken, deren Verlauf an den beiden Südfenstern anhand von Steinritzungen noch gut nachvollziehbar war. Die Sohlbänke von drei weiteren Fenstern wurden analog wiederhergestellt. An den beiden Nordfenstern, wo die Gewände-

Die Fenster erhielten die originalen Lichtöffnungen. Die Fehlstellen an den Kapitellen wurden zurückversetzt ohne Nachbildung geschlossen. Die Öffnungen in der Westwand blieben als wichtige räumliche Verbindung erhalten. Die Fassung des Raumes ist vorrangig weiß, nur die Architekturteile wurden grau gefasst. Als Beleuchtung dienen zwei Strahler an Kragarmen auf der Westwand.

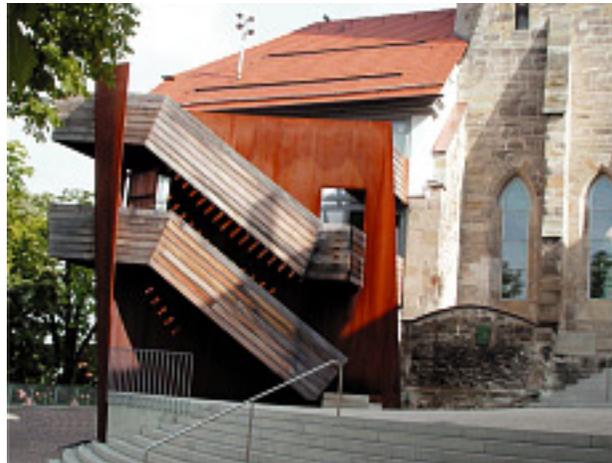
Die Fluchttreppe als freistehende Plastik aus gebogenem Cortenstahl

Die Fluchttreppe als freistehende Plastik aus gebogenem Cortenstahl zu gestalten und damit gleichzeitig den Außenanlagen eine räumliche Fassung zu geben,

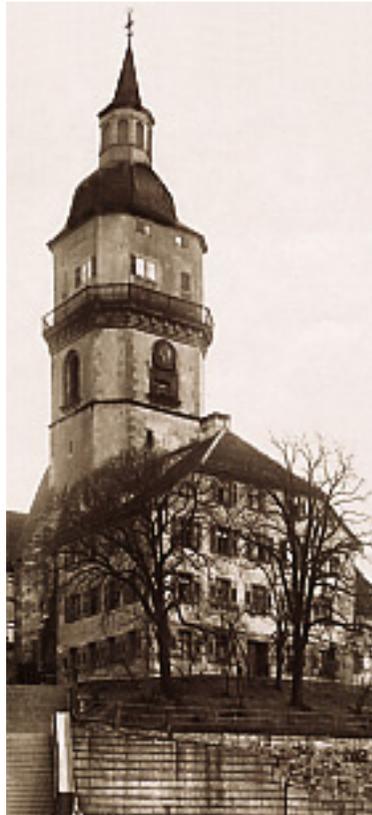
Stadtturm und Turmschulhaus um das Jahr 1905 (mit verputztem Fachwerk)

Im 20. Jahrhundert erfuhr der Stadtturm so manche Modernisierung, beispielsweise im Jahr 1923 den Einbau einer neuen Uhr oder zwei Jahre später den elektrischen Antrieb für die Kirchenglocken. Am einschneidendsten waren jedoch die Baumaßnahmen im Jahr 1935,

als man im Zuge einer aufkommenden Fachwerkromantik das Fachwerk freilegte und dem Stadtturm zu seinem jetzigen Aussehen verhalf.

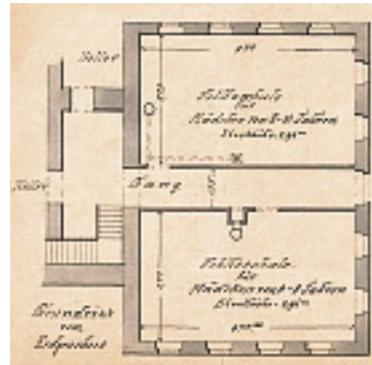
Grundrisse der Volksschule Backnang 1886

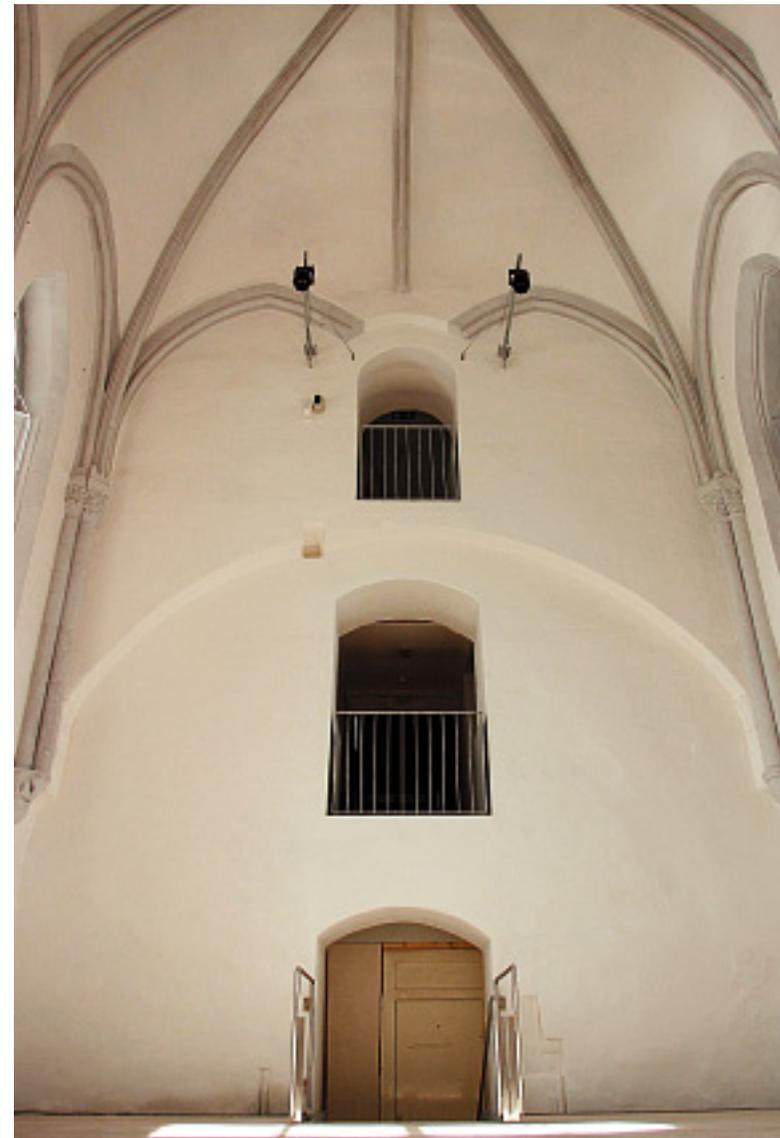
Westwand des Chors nach der Restaurierung
